# UNIVERSIDAD DE CUENCA

## “ESTUDIO COMPARATIVO DE METODOLOGÍAS DE MANEJO DE RIESGOS, APLICADAS EN VIVIENDAS CATALOGADAS COMO VARA EN EL SECTOR DE SAN ROQUE DE LA CIUDAD DE CUENCA”

AUTOR: ALEXANDRA GABRIELA SERRANO RODRÍGUEZ, CI: 0104444237

CUENCA - ECUADOR 2016

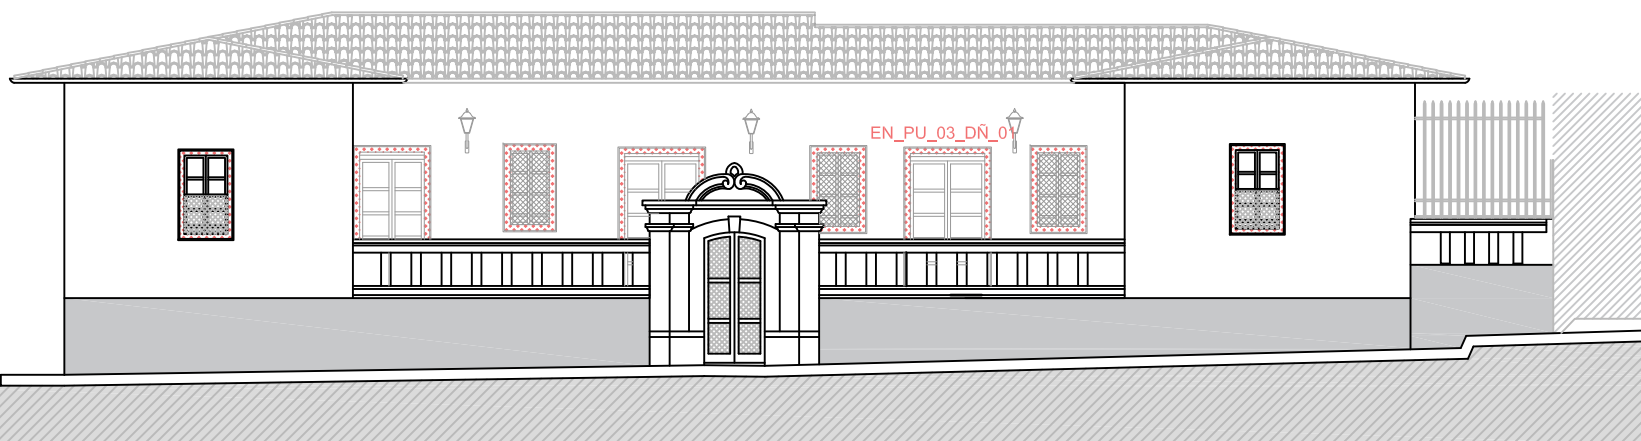
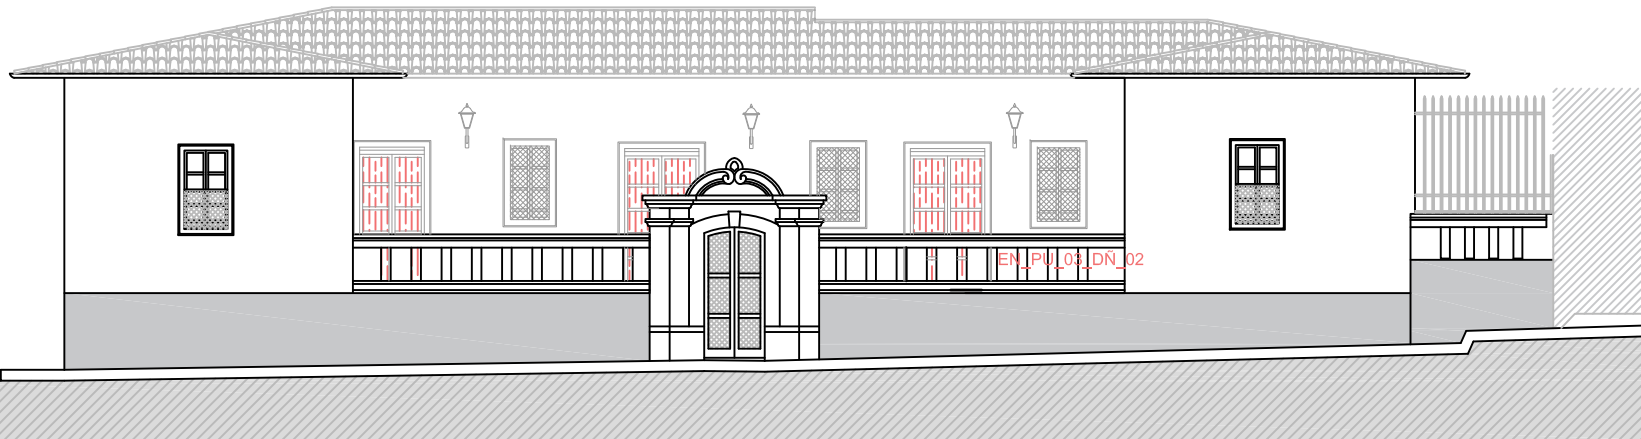
DEGRADACIÓN  
POR XILÓFAGOS

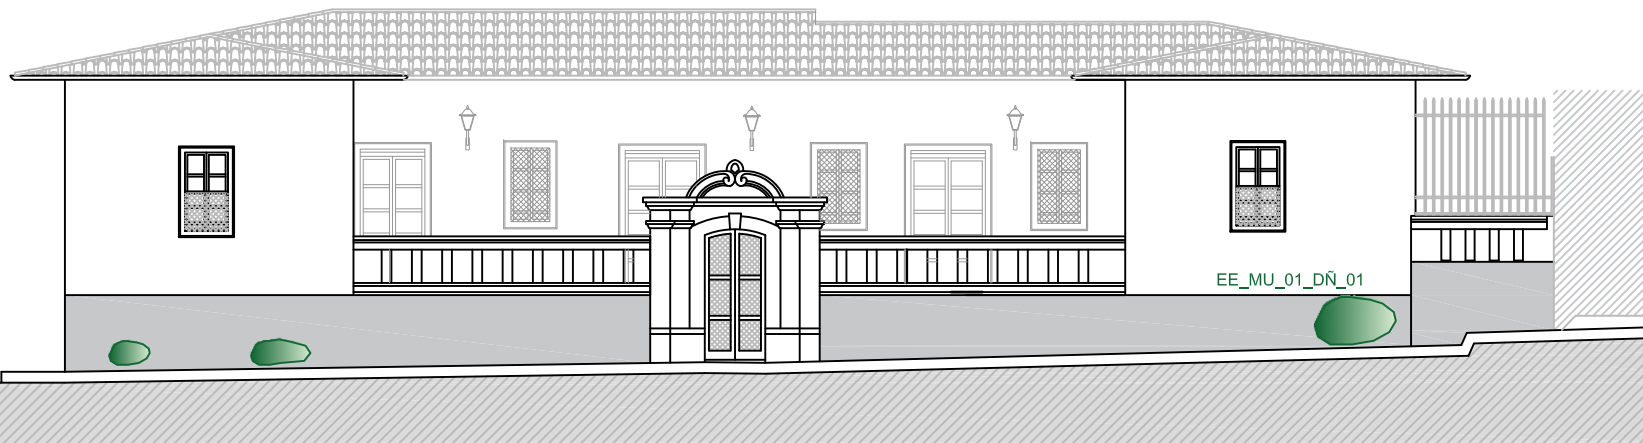
- ELEVACION FRONTAL
- ELEVACIÓN LATERAL
- DAÑOS EN MUROS EXTERIORES  
(SUCIEDAD)

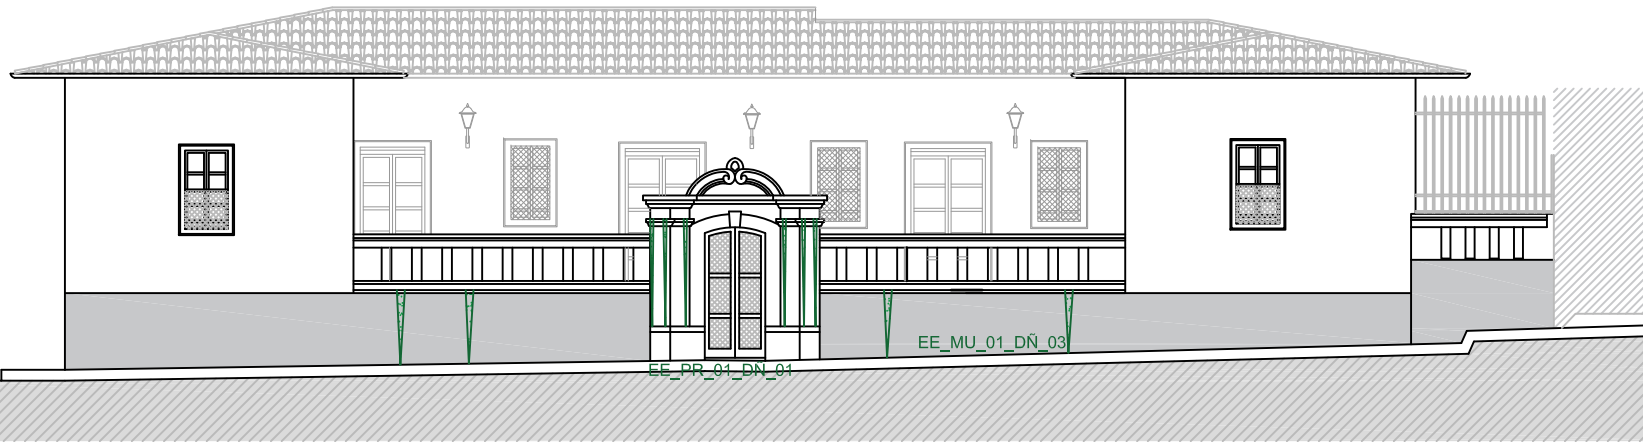
- ELEVACION FRONTAL
- ELEVACIÓN LATERAL
- DAÑOS EN MUROS EXTERIORES  
(DECOLORACIÓN)

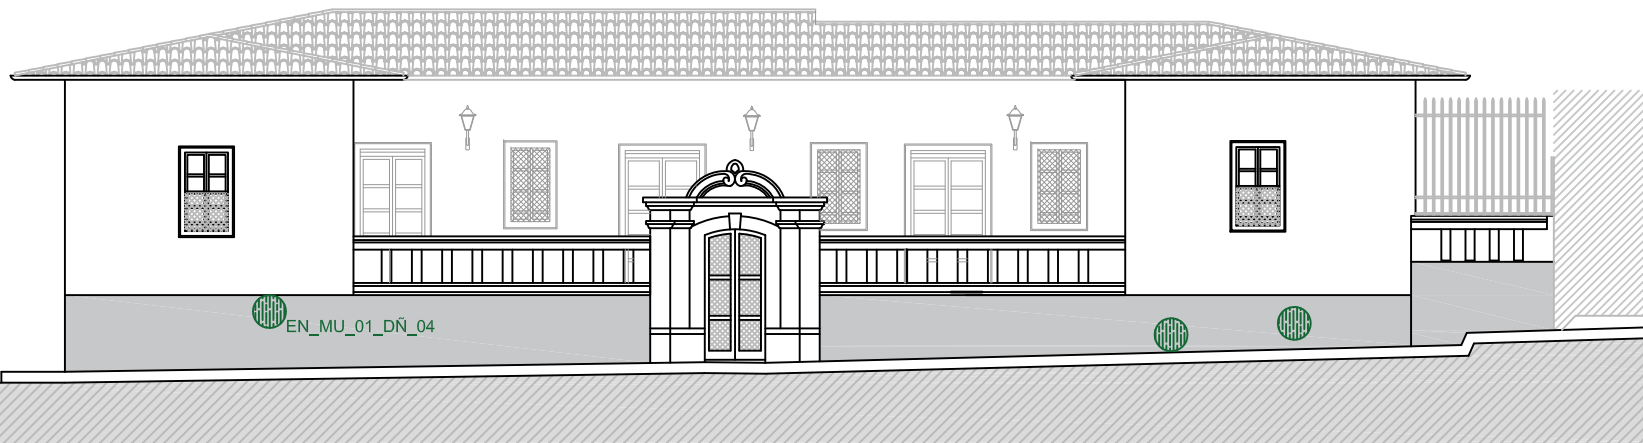
- ELEVACION FRONTAL
- ELEVACIÓN LATERAL
- DAÑOS EN MUROS EXTERIORES  
(MANCHAS)

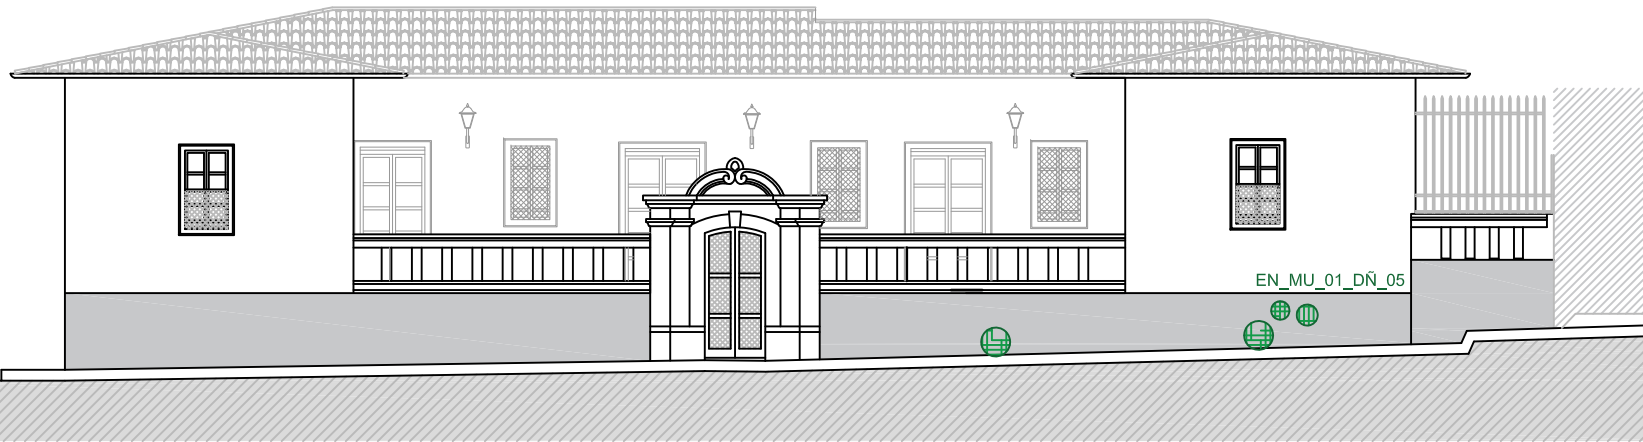
- ELEVACION FRONTAL
- ELEVACIÓN LATERAL
- DAÑOS EN MUROS EXTERIORES  
(EROSIÓN)

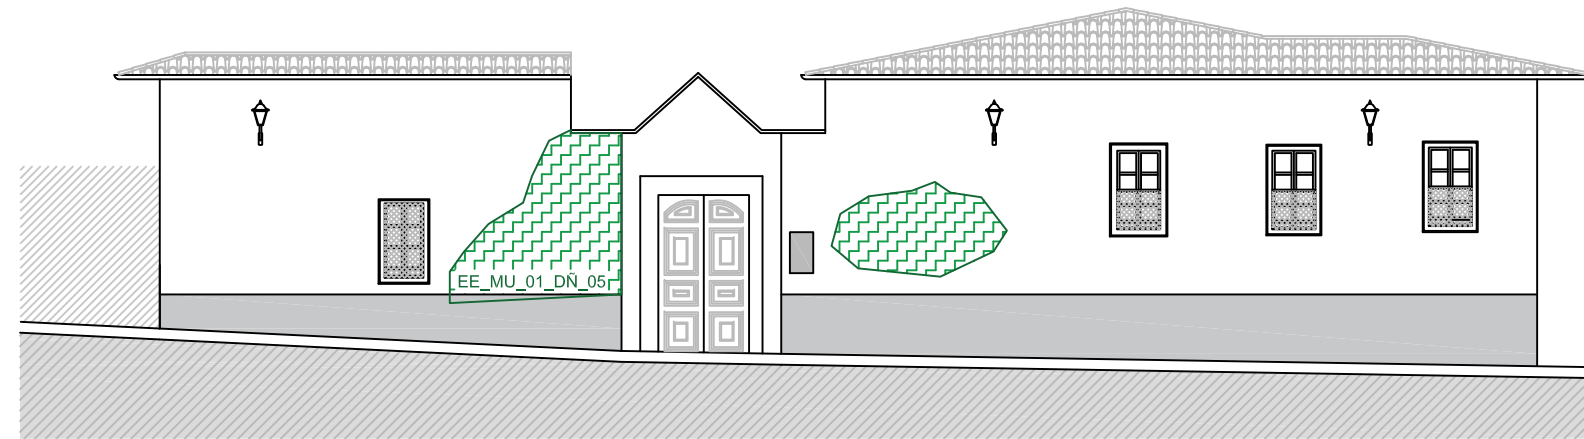
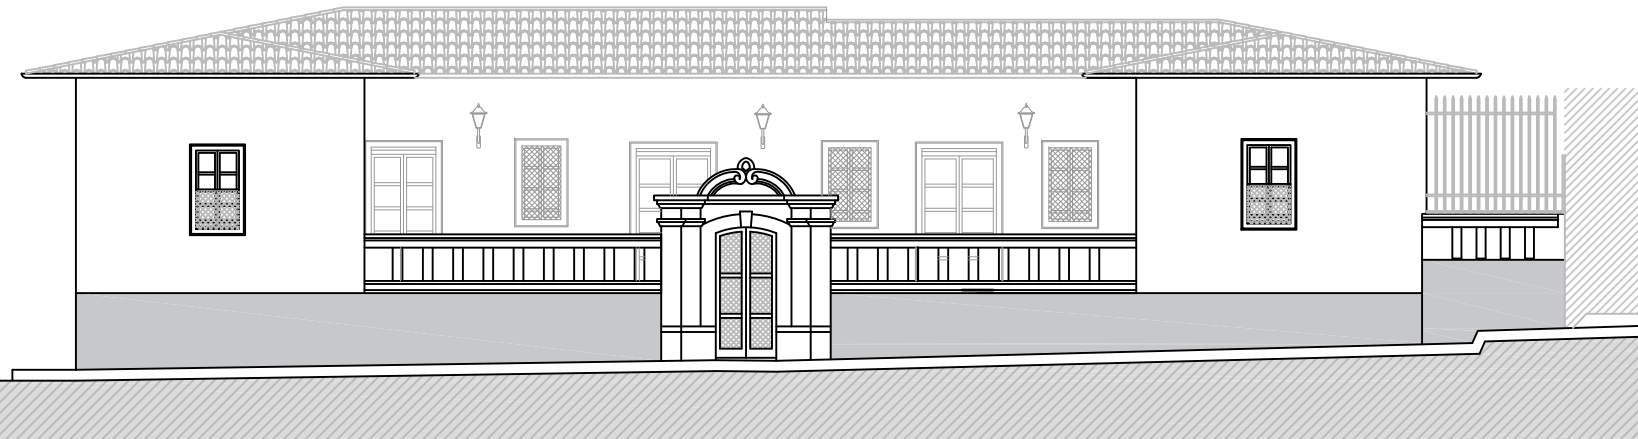
- ELEVACION FRONTAL
- ELEVACIÓN LATERAL
- DAÑOS EN MUROS EXTERIORES  
(FISURAS)
